## RAPORT FINAL

În cadrul proiectului de cercetare „Tehnici și materiale inovative de conservare/restaurare a stucaturilor și elementelor decorative de zidărie din clădirile de patrimoniu”, s-a urmărit realizarea unor studii complexe de cercetare artistică, arhitecturală, istorică și culturală pentru diferite stucaturi de clădiri din România, precum și realizarea unei colecții-catalog de stucaturi din perioada 1800-1945 (inexistente în România până în prezent), dar și elaborarea unor investigații fizico-chimice pentru analiza compoziției probelor prelevate de la diferite clădiri cu stucaturi și corelarea lor cu factorii climatici și de mediu.

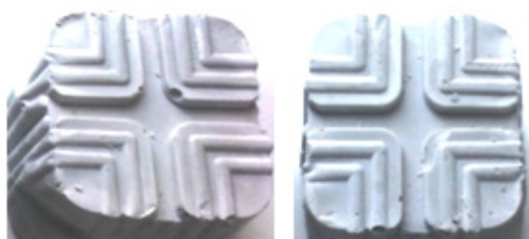
Creșterea L de la valori negative la cele pozitive a demonstrat că există o variație de temperatură care a indus modificări structurale dar și că există o ușoară modificare de croma. Chroma ( $C^*$ ) se schimbă de la pozitiv la valori negative, și tonul ( $H^*$ ) crește ușor și constant. Toate aceste rezultate sunt în concordanță cu datele din literatură [35] și demonstrează efectele structurale și estetice distructive ale temperaturii asupra stucaturilor. Pentru testarea unui material și a unei metode de curățare a stucaturii model, am utilizat HAp în suspensie 1% apă, și aspectul stucaturii înainte și după tratare este vizualizat mai jos: Fig. 20.

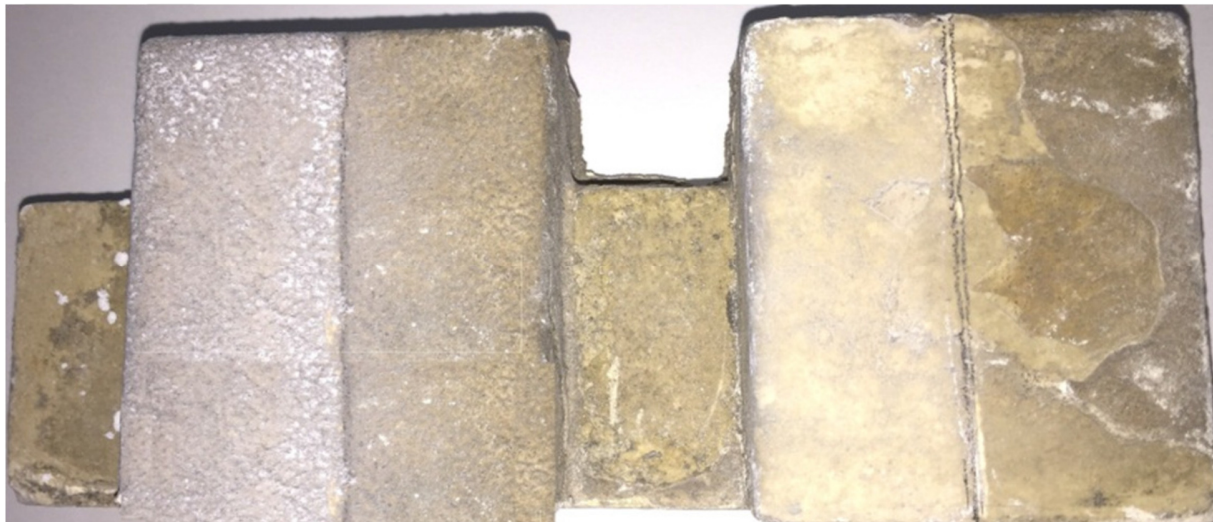
Stucatura Cladire Manu Muscel -ASE

Micrografiile SEM au arătat că factorii de deteriorare de mediu (cum ar fi umiditate și temperatură) au modificat și separat cristalele de gips în straturile inferioare ale stuc, ceea ce duce la o reducere a rezistenței mecanice (astfel încât aceste straturi par relativ fragile). La mărimi mai mari, se poate observa ca unele cristale de gips sunt mai bine dezvoltate, sunt perfect interconectate, oferind rezistență mai mare la stratul superior. Fragmente mici de cărbune au fost observate în SEM precum și natrit ( $\text{Na}_2\text{CO}_3$ ), ambele detectate în stratul inferior al stucaturii, ce pot fi interpretate ca produsele secundare ale procesului de ardere de gips.

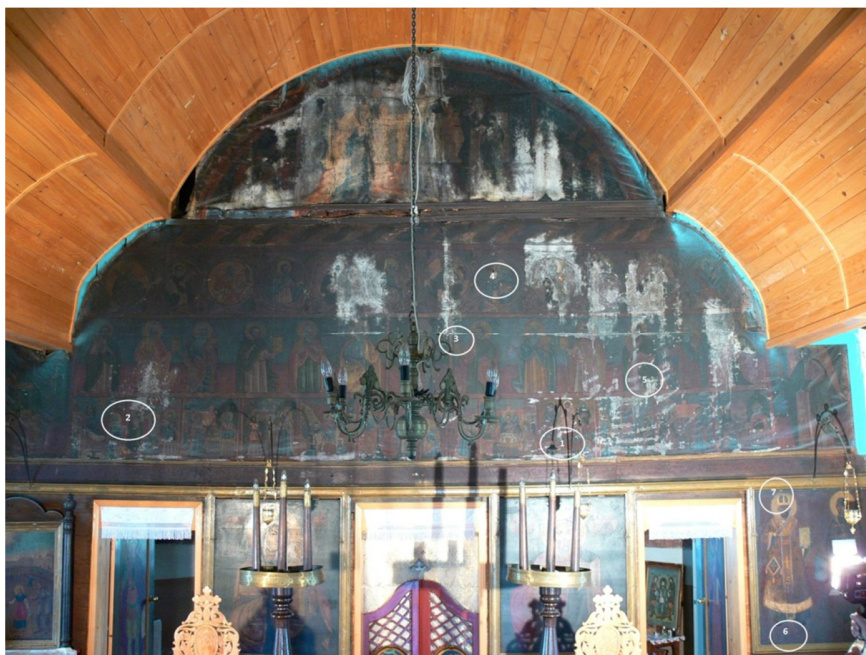
### **Procese de degradare suferite de biserica Sfantul Ierarh Nicola, Lacu Rezii**

1. Exfoliere și pulverulență, precum și depunerile consistente de praf, fum și gudroane. Cauzele care au condus la această degradare sunt variate. Suprafețele marcate de exfoliere sunt în general cele acoperite cu pigmenți minerali argiloși, aplicați în strat consistent pentru a mări puterea lor de acoperire. Acești pigmenți minerali argiloși sunt responsabili de absorbția și retenția apei, mărindu-și volumul urmand ca prin evaporare, sa conduca la apariția microfisurilor, cu micșorarea volumului. Pulverulența aparuta induce picturii un aspect prăfos, caracteristicile stratului se modifică, suprafața devenind vulnerabilă în fața mișcărilor eoliene. Micro-fragmente de pigment se desprind ușor și cad, pictura are, în acest caz, aspect discontinuu, evidențiat în special pe fondul unor icoane și pe veșminte.
