Concepția unui kit portabil, care conține: o suspensie HAp pentru dezinfectia biologică, un patch-gel pe baza CMC cu nanostructuri anorganice, de curățare și restaurare a microstructurilor stucaturilor și elementelor decorative. Diseminarea rezultatelor.

**Conservarea stucaturilor și decorațiunilor de fațadă la clădirile de patrimoniu**

În cadrul proiectului de cercetare „Tehnici și materiale inovative de conservare/restaurare a stucaturilor și elementelor decorative de zidărie din clădirile de patrimoniu”, s-a urmarit realizarea unor studii complexe de cercetare artistică, arhitecturală, istorică și culturală pentru diferite stucaturi de clădiri din România, precum și realizarea unei colecții-catalog de stucaturi din perioada 1800-1945 (inexistente în România până în prezent), dar și elaborarea unor investigații fizico-chimice pentru analiza compoziției probelor prelevate de la diferite clădiri cu stucaturi și corelarea lor cu factorii climatici și de mediu.

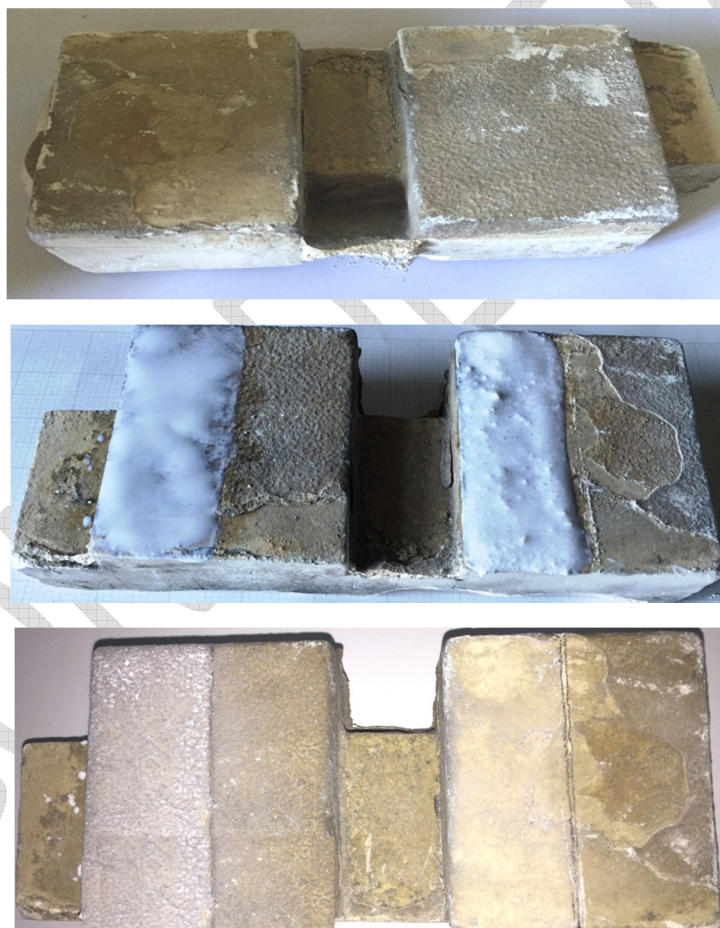
Figura 1. Imagini ale stucaturii studiate: de sus in jos: netratata, aplicarea tratamentului si dupa tratament

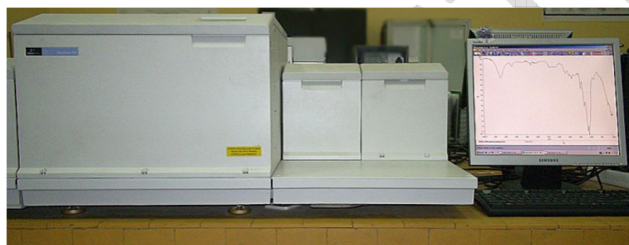
**Pentru analizele curente Spectrofotometrul FT-IR** - Spectrum GX Perkin Elmer are setate următoarele caracteristici: domeniu de lucru  $4000-400\text{cm}^{-1}$  (MIR), rezoluție  $4\text{cm}^{-1}$ ; număr de scanări 32, interferometru: Dynascan; beamsplitter: KBr, detector: DTGS (sulfat de triglicină deuterat), iar ca accesorii: dispozitiv de reflexie difuză DRIFT (Diffuse Reflectance Infrared Transform) și dispozitiv de reflexie total atenuată ATR (Attenuated Total Reflectance) Figura 2. De asemenea, s-a utilizat un spectrometru FT-IR/FT-Raman Bruker Vertex 70 cu interferometru rock solid. Pentru FTIR s-a utilizat un divizor de fascicul din KBr și metoda pastilării probei sub forma de pulbere (1 mg) cu bromura de potasiu (300 mg) prin presare la  $10\text{t/cm}^2$  și sonda MIR pentru testare nedistructivă pe domeniul spectral  $650 - 4500\text{ cm}^{-1}$ . Spectrometrul este dotat și cu modulul Raman (RAM II) și sondă Raman (RAMPROBE) pentru analiza nedistructivă a probelor solide și lichide echipat cu o sursă de excitare LASER NIR cu lungimea de undă de  $1064\text{ nm}$  (Nd:YAG) și putere ajustabilă între 1 și 500 mW, detector cu semiconductor din Germaniu ultrapur răcit cu azot lichid, Figura 3

Figura 2. Spectrometru FTIR Perkin Elmer tip Spectrum GX

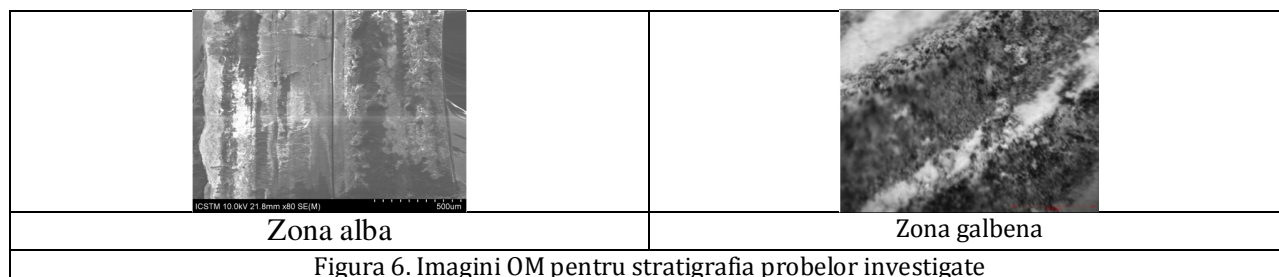
Micrografiile SEM au arătat că factorii de deteriorare de mediu (cum ar fi umiditate și temperatură) au modificat și separat cristalele de gips în straturile inferioare ale stuc, ceea ce duce la o reducere a rezistenței mecanice (astfel încât aceste straturi par relativ fragile). La mărituri mai mari, se poate observa ca unele cristale de gips sunt mai bine dezvoltate, sunt perfect interconectate, oferind rezistență mai mare la stratul superior. Fragmente mici de cărbune au fost observate în SEM precum și natrit ( $Na_2CO_3$ ), ambele detectate în stratul inferior al stucaturii, ce pot fi interpretate ca produsele secundare ale procesului de ardere de gips.

Figura 7. Rezultate EDS pentru stucatura ASE investigata

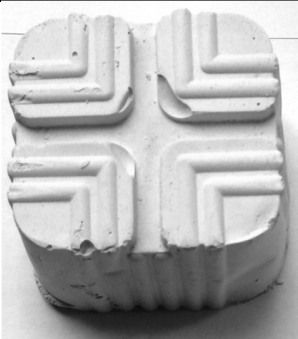
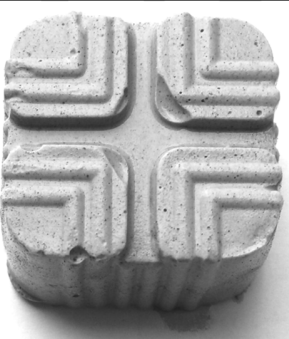
Figura 11. *Stucaturi in NaCl 5% (rezistenta la acizi) 5 oC*

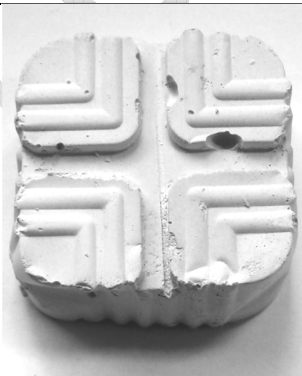
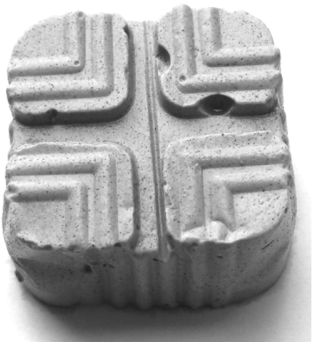
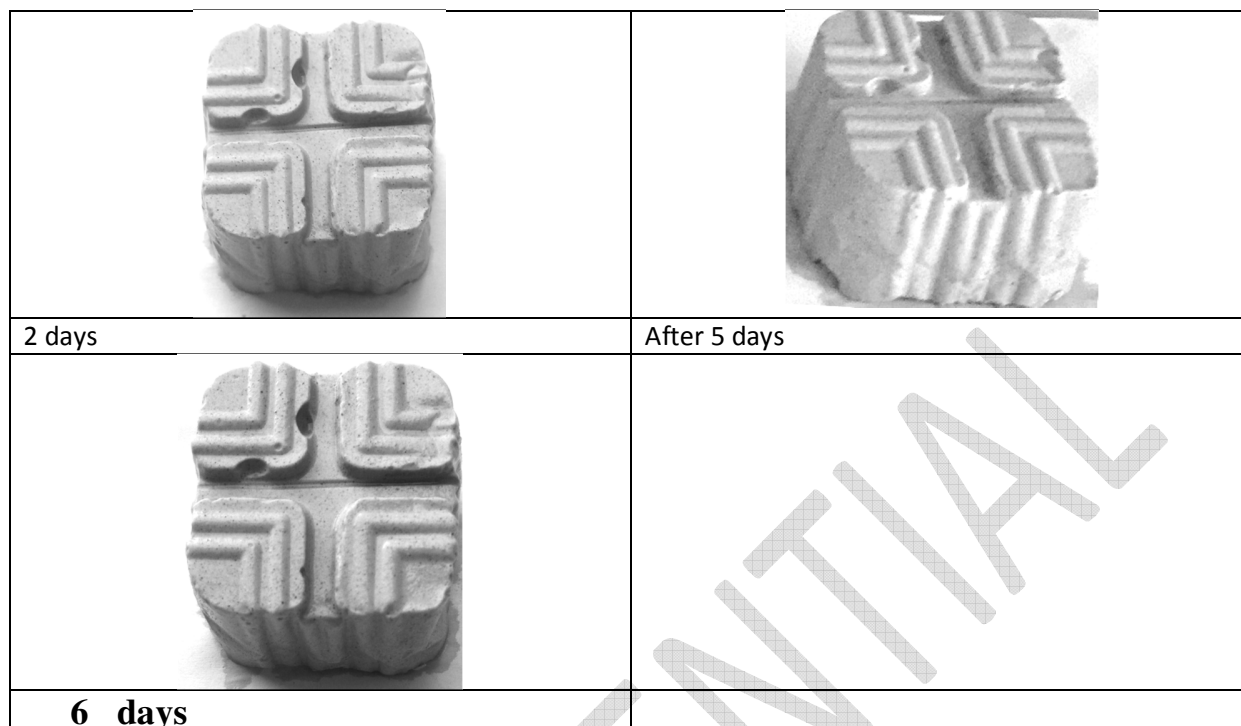
Figura 13. *Stucaturi in NaCl 5% (rezistenta la acizi) 50 oC*

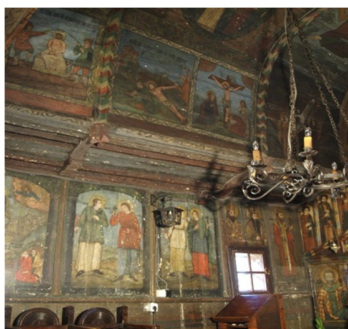
**Fig.17. Biserica de lemn cu hramul Adormirea Maicii Domnului,- Mănăstirea Sfânta Maria Techirghiol, județul Constanța.**

| P1: - naos – nord<br>- Sfântul Nichifor și Sfântul Dimitrie<br>- verde fond | P2: - naos – nord<br>- Sfântul Nichifor și Sfântul Dimitrie<br>- verde mergine | P3: - naos – nord<br>- Pilda Slăbănogului<br>- roșu veșmânt |

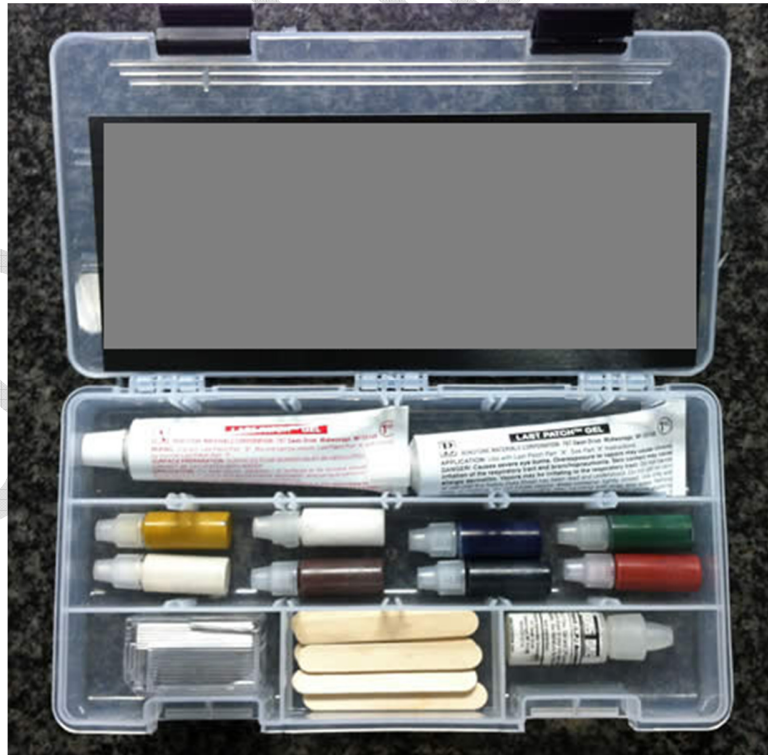
**Concepția unui kit portabil, care conține: o suspensie HAp pentru dezinfectia biologica, un patch-gel pe bază CMC cu nanostructuri anorganice, de curățare și restaurare a microstructurilor stucaturilor și elementelor decorative;**
